# Rapport de fin de chantier

**CLIENT :** SARL LISA  
**CHANTIER :** LA TESTE DE BUCH  
**DATE :** 08, 26 et 27 février 2013

La Société PSI a été missionnée par la société LISA à LA TESTE DE BUCH, pour réaliser des travaux de dépollution sur une ancienne station service.

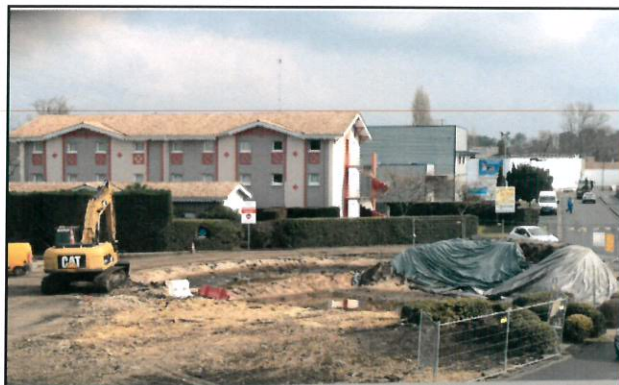
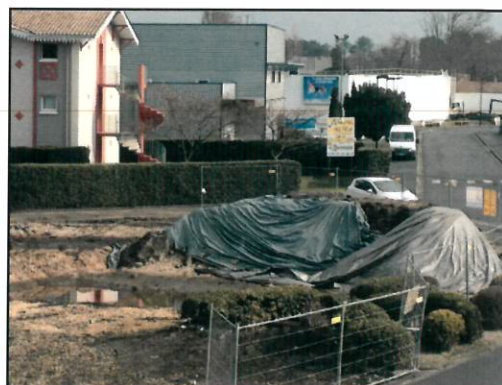
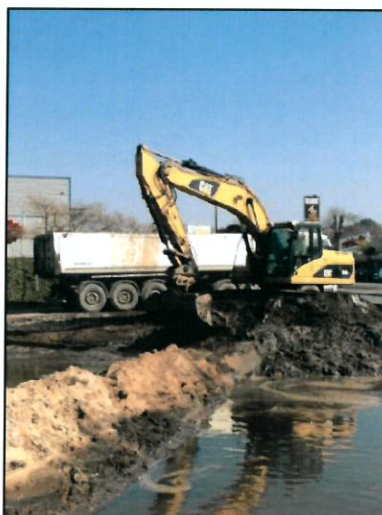
Les terrassements ont été réalisés jusqu'à environ 1 mètre de profondeur par la société Donitian Démolition et guidés par la société PSI. Au-delà, la présence de la nappe souterraine a limité l'accès (voir photo ci-dessous). La surface totale terrassée est d'environ 225 m<sup>2</sup>.

Un merlon des matériaux impactés a été formé et un échantillon moyen a d'ailleurs été constitué :

***Merlon et fin des terrassements***

Les bords et fonds de fouilles ont également fait l'objet d'analyse. En effet, la totalité des matériaux n'a pu être excavée dû au toit de la nappe souterraine retrouvé à un petit mètre de profondeur. Il était donc indispensable de constituer un échantillon moyen pour vérifier l'état des matériaux restant et l'éventuelle pollution associée.

Cependant la dépollution ne peut être considérée comme totale et entière. En effet, la hauteur non négligeable de la nappe souterraine a empêché des excavations plus profondes (au-delà de 1 mètre). Un échantillon moyen de bords et fonds de fouilles a donc été effectué pour mesurer le taux de pollution restant. Il a été mis en évidence que les teneurs de certains paramètres des matériaux restants dépassaient les valeurs seuils autorisées en Installation de Stockage de Déchets Non Dangereux (ISDND). Les matrices résiduelles restante ne peuvent donc pas être considérées comme inertes.

Toutefois dans le cadre du projet envisagé, une aire de stationnement serait allouée sur la zone incriminée. Aussi, après remblaiement, des analyses de risques résiduels sont conseillées pour étudier les éventuels impacts sur les futurs usagers.
