REHABILITATION PUIITS LACQ SUPERIEUR	
CHANTIER DE REHABILITATION LA91	
Cartographie des concentrations résiduelles après travaux en Arsenic, Cadmium, Chrome et Cuivre	
C.L	LA91-carto resid Mix1 V0

MAJ : 08/04/2015
RETIA

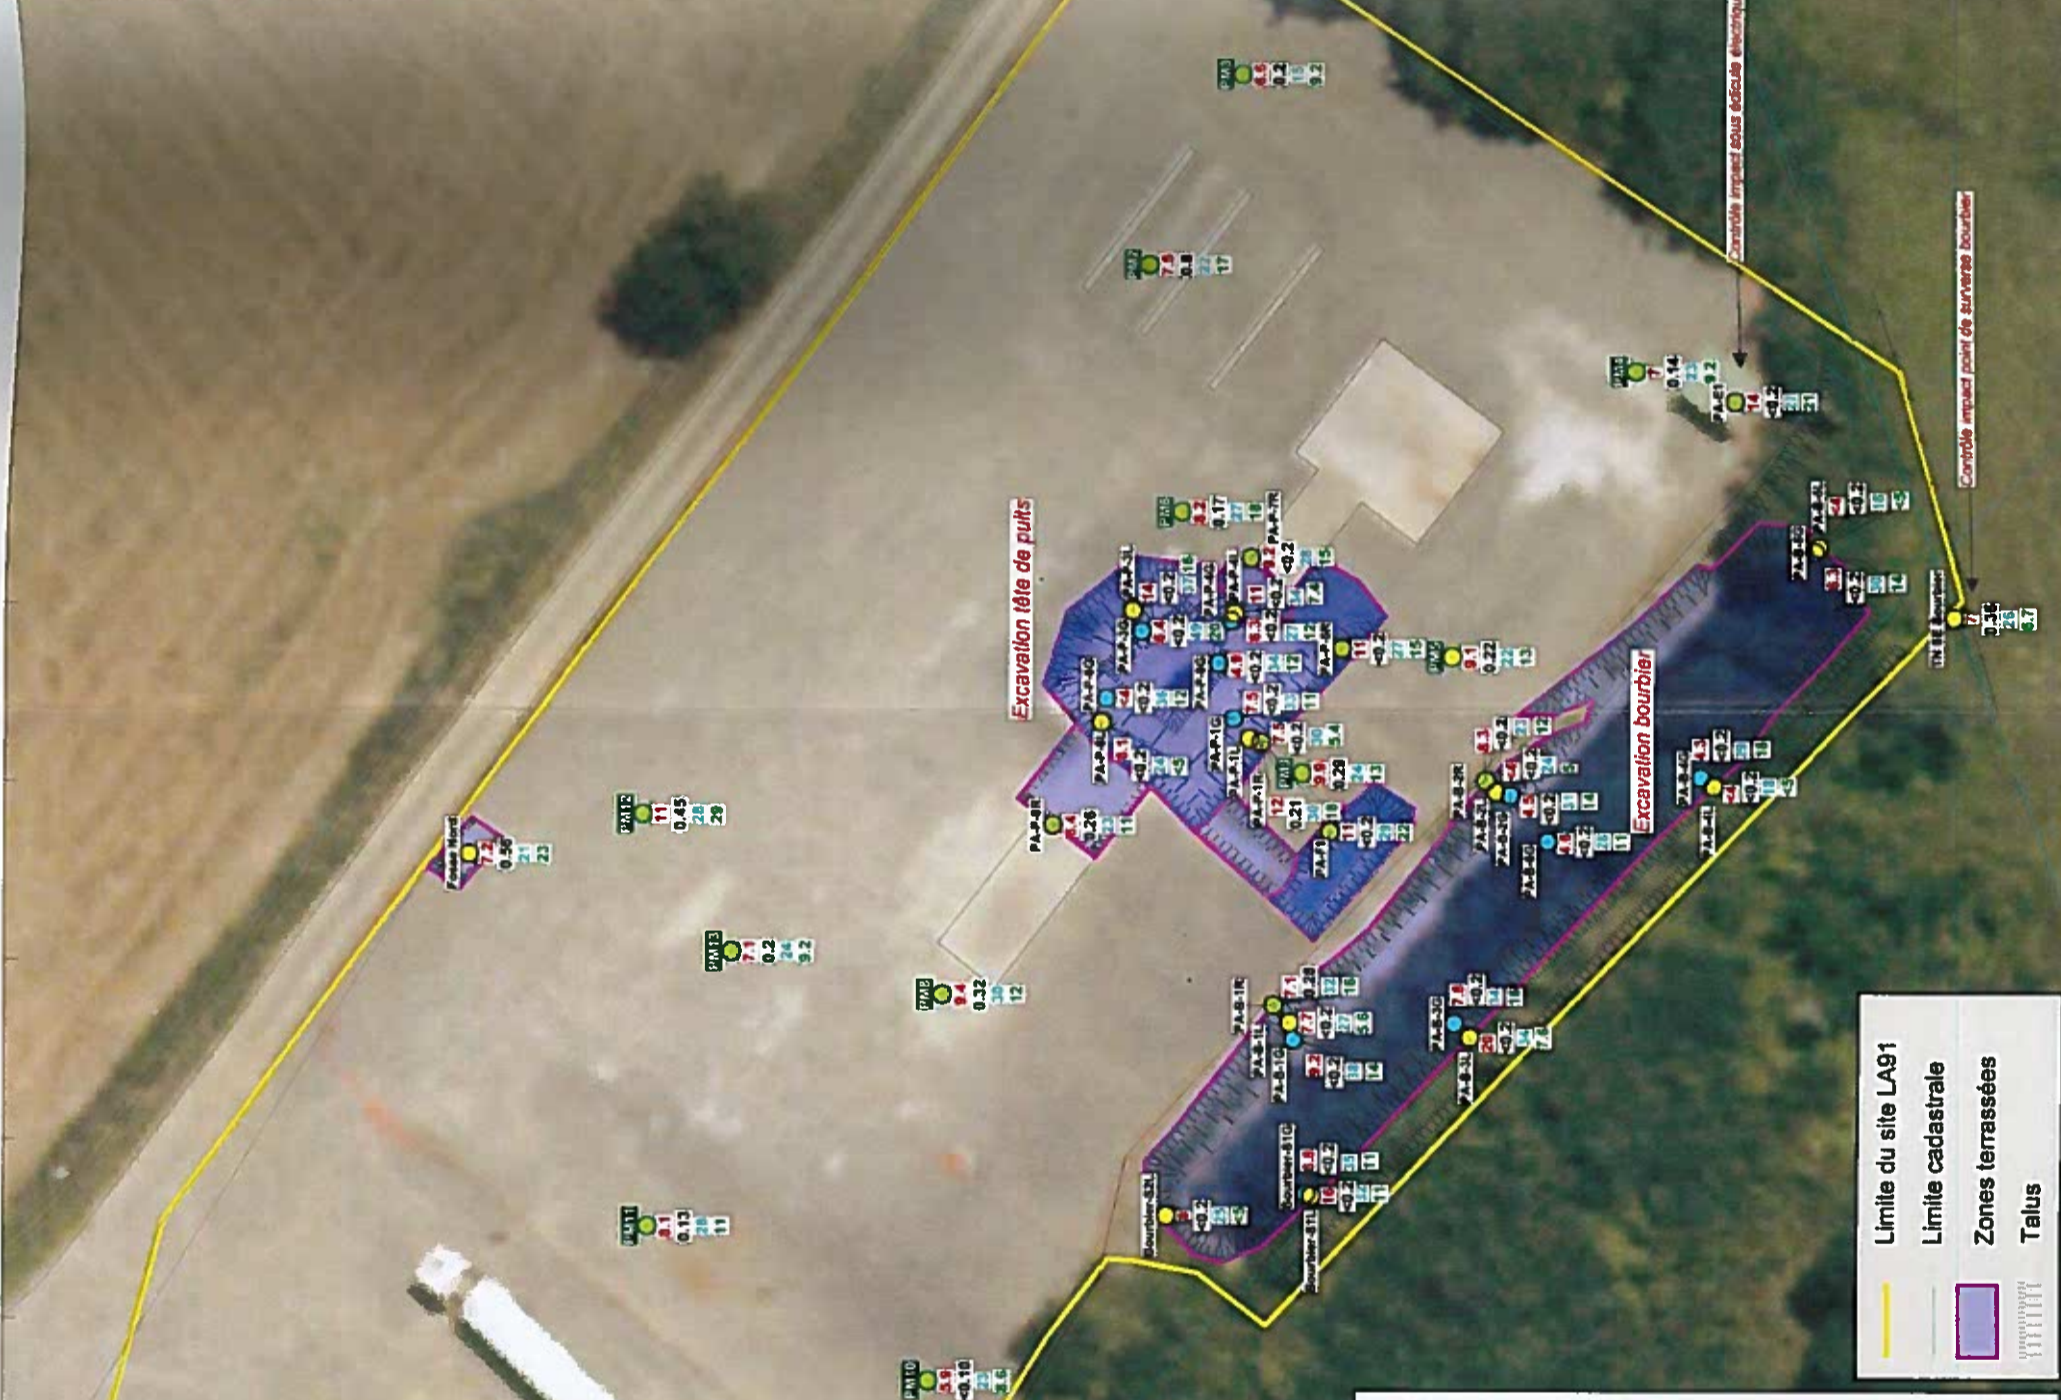
Origine des analyses résiduelles

- PA-P-J-L Analyse libératoire sur zone excavée (paroi/fond de fouille) et contrôle des zones d'écoulement superficiels
- PA-P-A Analyse sur terrain en place non terrassé (données sondages diagnostic., teneur max ZNS)

Résultats d'analyses

- Teneur en Arsenic (mg/kg)
- Teneur en Cadmium (mg/kg)
- Teneur en Chrome (mg/kg)
- Teneur en Cuivre (mg/kg)
