REHABILITATION PUIITS LACQ SUPERIEUR	
CHANTIER DE REHABILITATION LA91	
Cartographie des concentrations résiduelles après travaux en Mercure, Nickel, Plomb et Zinc	
C.L	LA91-carto resid Mix1
V0	
 	MAJ : 08/04/2015
RETIA

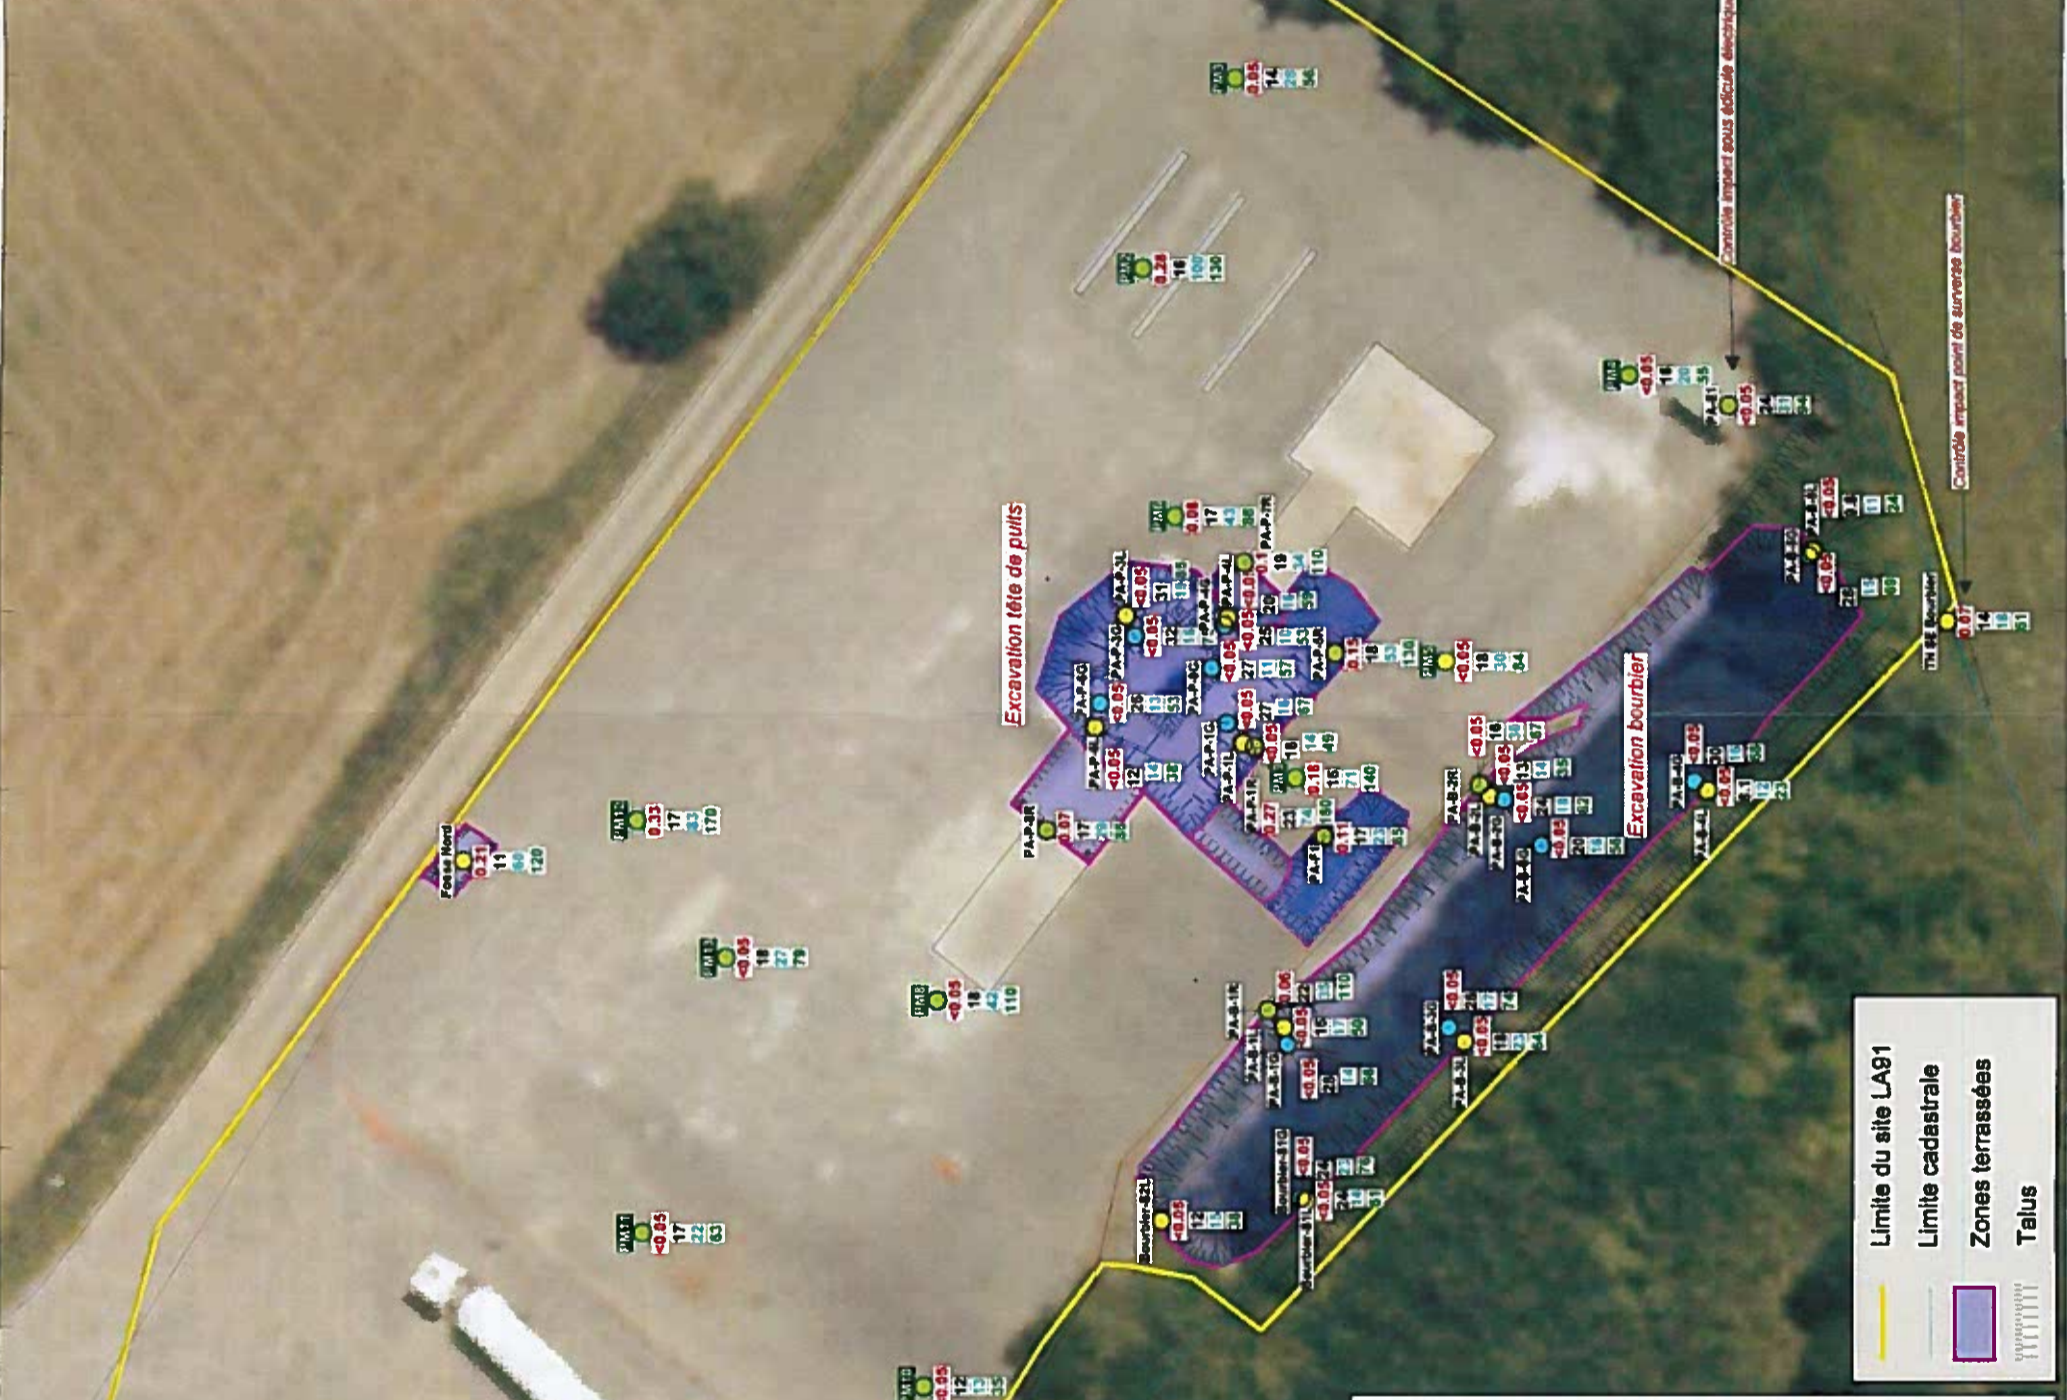
Origine des analyses résiduelles

- Analyse libératoire sur zone excavée (paroi/fond de fouille) et contrôle des zones d'écoulement superficiels
- Analyse sur terrain en place non terrassé (données sondages diagnostic, teneur max ZNS)

Nature lithologique des échantillons

- Remblais
- Limons
- Graves
- Zone Non Saturée
- Zone Saturée / Zone de battement

Résultats d'analyses

- 35 Teneur en Mercure (mg/kg)
- -0.32 Teneur en Nickel (mg/kg)
- -0.2 Teneur en Plomb (mg/kg)
- -0.2 Teneur en Zinc (mg/kg)

Contrôle fossé sur point de rejet des eaux

Fossé ouvert

Excavation tête de puits

Excavation boursier

Contrôle impact point de surveillance électrique

Contrôle impact point de surveillance boursier
