**Objet :** Cessation d'activité de la société ARCELOR MITTAL SOLUSTIL à  
Vaux-en-Velin  
**Réfer. :** Rapport UDR/17-TESSP-087-CBA du 14 avril 2017

**DÉPARTEMENT DU RHÔNE  
SOCIÉTÉ ARCELOR MITTAL SOLUSTIL**

**Rapport de l'Inspection des installations classées**

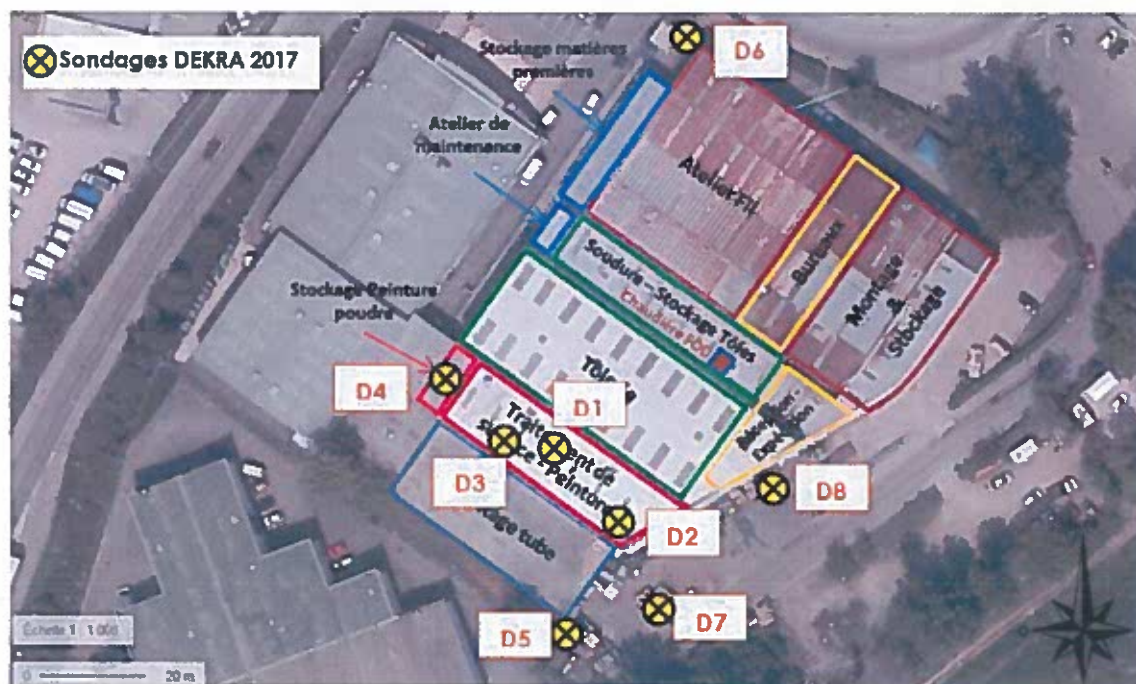
En réponse à la demande de l'Inspection, Solustil a transmis par voie électronique le 15 février 2018 un rapport de diagnostic environnemental de la qualité des sols réalisé par la société DEKRA (rapport 52571823 du 15 février 2018). Ces investigations complémentaires ont consisté en la réalisation de 8 sondages, d'une profondeur maximale de 2 mètres, positionnés au niveau des sources potentielles de pollution du site.

| REFERENCE DU<br>SONDAGE | LOCALISATION / ACTIVITE CIBLEE<br>[REFERENCES DES SOURCES DE POLLUTION POTENTIELLES] |
| D1 à D3 | Ancienne ligne de peinture |
| D5 à D7 | 3 transformateurs électriques |
| D8 | Zone déchets |
| D4 | Local de stockage des poudres de peinture |

Ces analyses ont montré :

- la présence d'éléments traces métalliques, notamment de zinc (340 mg/kg au maximum) ;
- la présence de tétrachloroéthylène sur les sondages D3 (1,4 mg/kg) et D8 (6 mg/kg) ;
- la présence de toluène sur le sondage D3 (4 mg/kg).
