Exit Phase I – Brie Comte Robert, France

Stanley Black & Decker

# ANNEXE 4 PLAN DU SITE AVEC ZONES POTENTIELLES DE CONCERNE

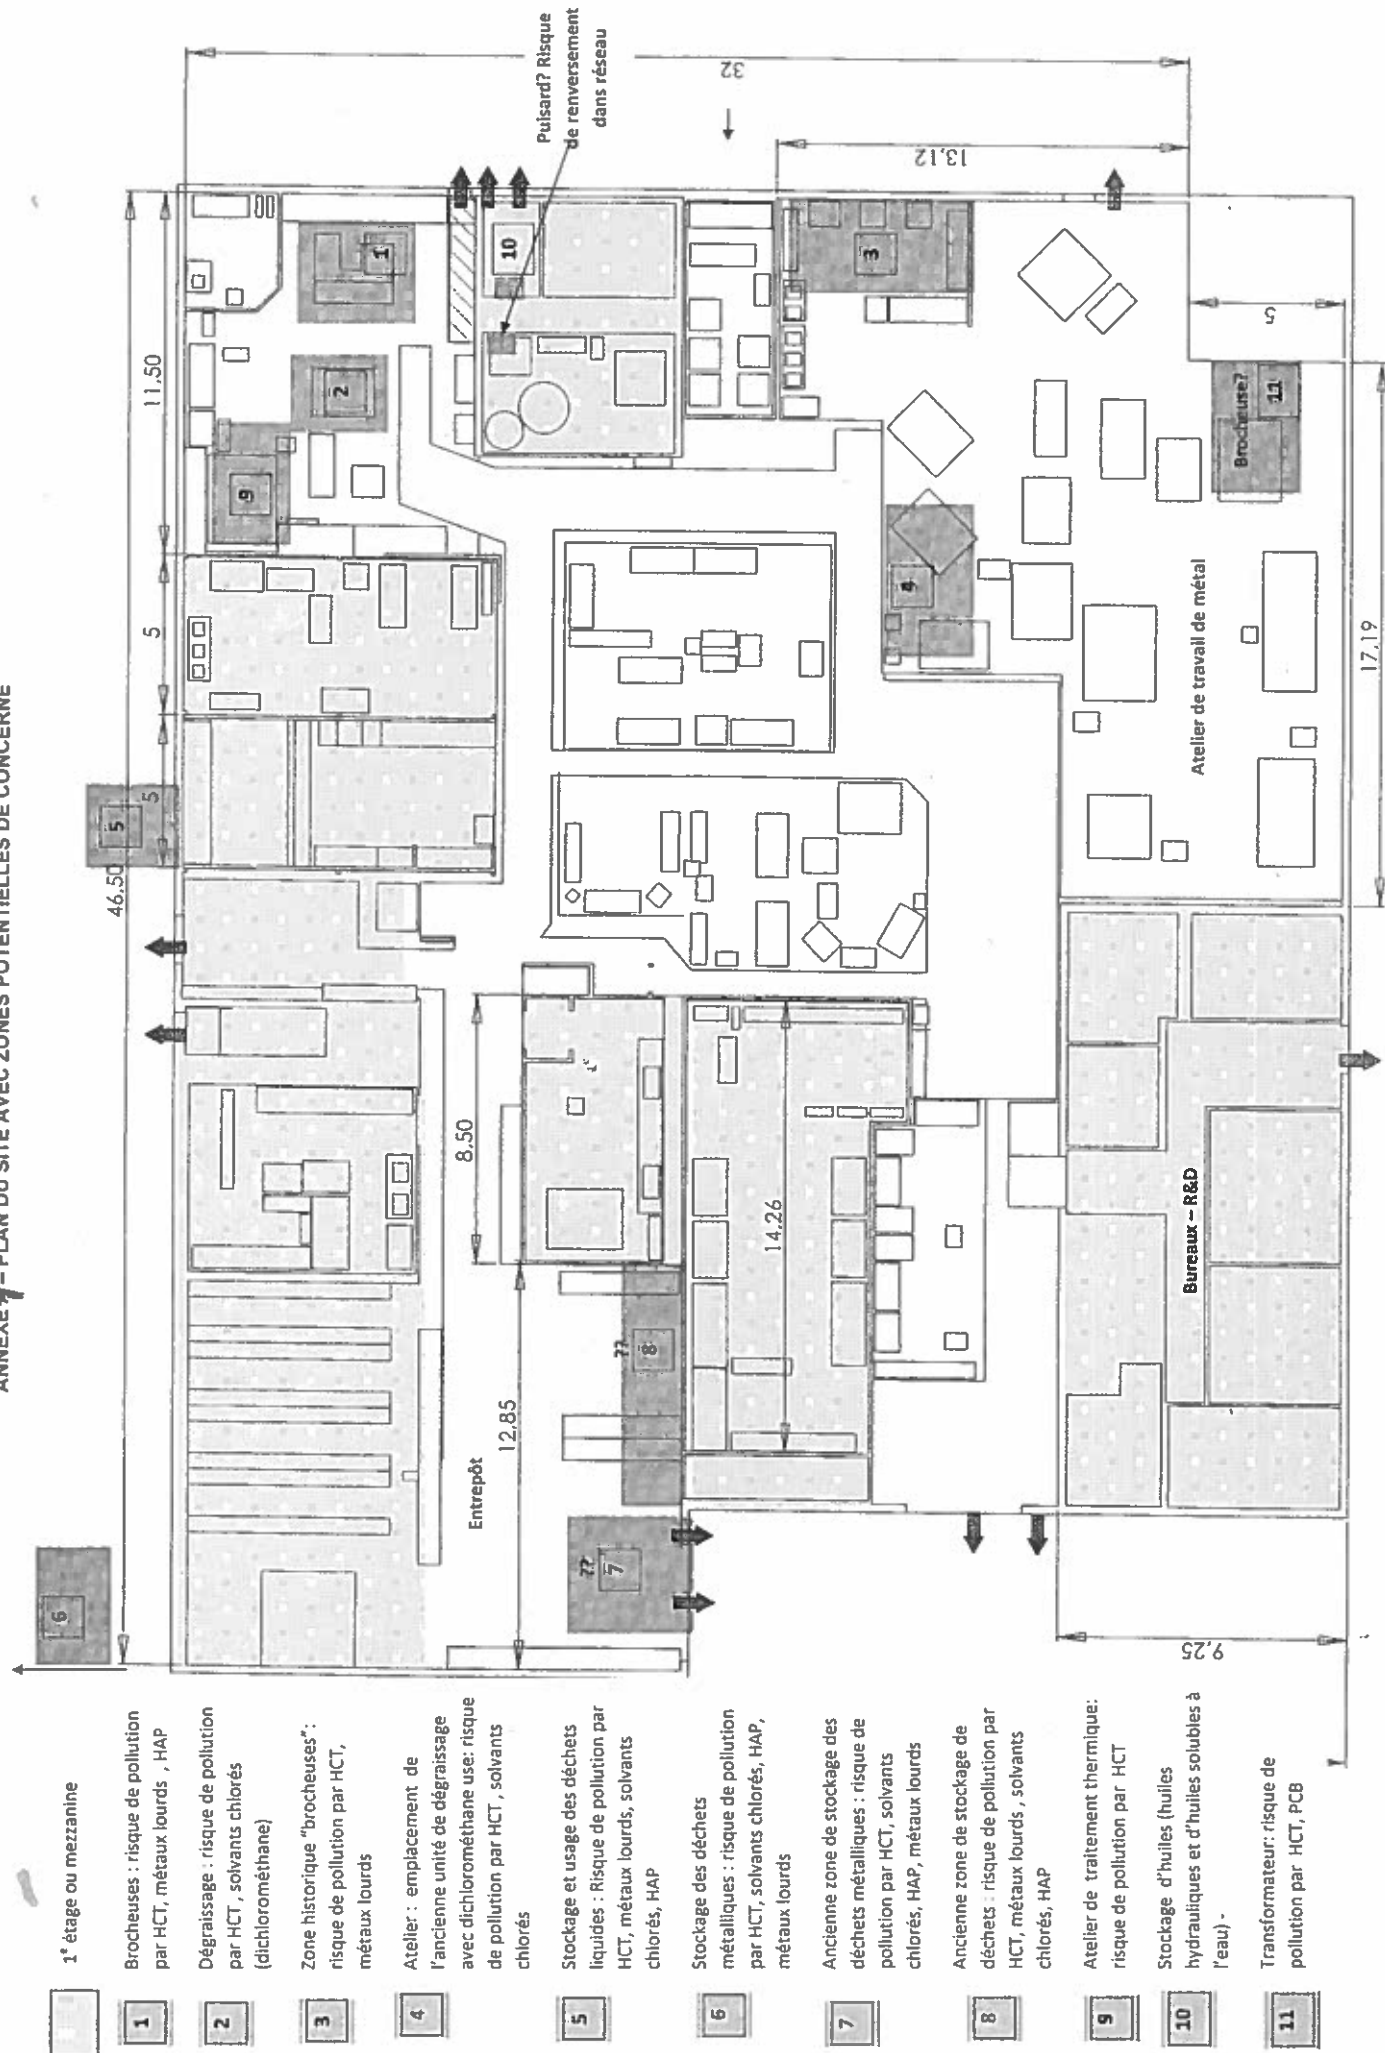
1 Brocheuses : risque de pollution par HCT, métaux lourds, HAP

2 Dégraissage : risque de pollution par HCT, solvants chlorés (dichlorométhane)

3 Zone historique "brocheuses": risque de pollution par HCT, métaux lourds

4 Atelier : emplacement de l'ancienne unité de dégraissage avec dichlorométhane user: risque de pollution par HCT, solvants chlorés

5 Stockage et usage des déchets liquides : Risque de pollution par HCT, métaux lourds, solvants chlorés, HAP

6 Stockage des déchets métalliques : risque de pollution par HCT, solvants chlorés, HAP, métaux lourds

7 Ancienne zone de stockage des déchets métalliques : risque de pollution par HCT, solvants chlorés, HAP, métaux lourds

8 Ancienne zone de stockage de déchets : risque de pollution par HCT, métaux lourds, solvants chlorés, HAP

9 Atelier de traitement thermique: risque de pollution par HCT

10 Stockage d'huiles (huiles hydrauliques et d'huiles solubles à l'eau)

11 Transformateur: risque de pollution par HCT, PCB
